Bouwtechnisch rapport

Langewijk 6
9311 TD Nieuw – Roden

Er heeft een bouwkundige inspectie plaatsgevonden aan de woonboerderij aan de Langewijk 6 te Nieuw-Roden. Het doel van de bouwkundige inspectie is het verkrijgen van inzicht in met name de bouwkundige kwaliteit en staat van onderhoud van het pand door middel van een visuele inspectie. Hierbij wordt onderzoek gedaan naar aanwezige zichtbare gebreken en tekortkomingen, evenals achterstallig onderhoud.

Soort inspectie: Bouwtechnische keuring
Keuringsinstantie: Kok Bouwadvies
Inspecteur: Ing. M. Kok
Datum inspectie: April 2016
Aanwezig bij inspectie: Ing. M. Kok
Weersomstandigheden: Droog
Tekeningen/ of bestek: Niet aanwezig
Rapportnummer: 2016-202

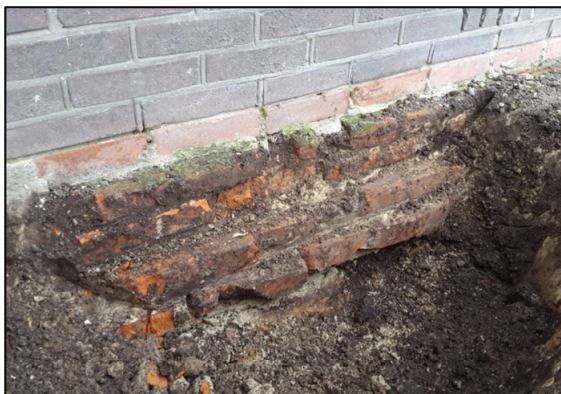
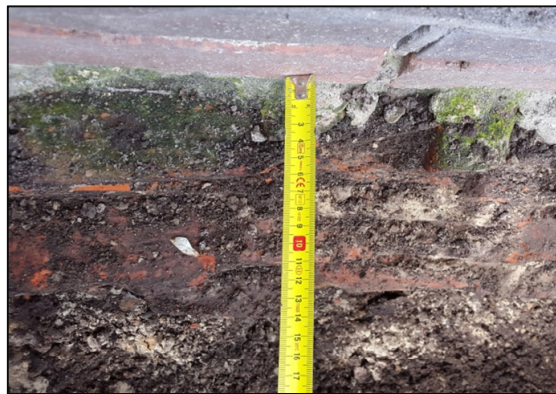
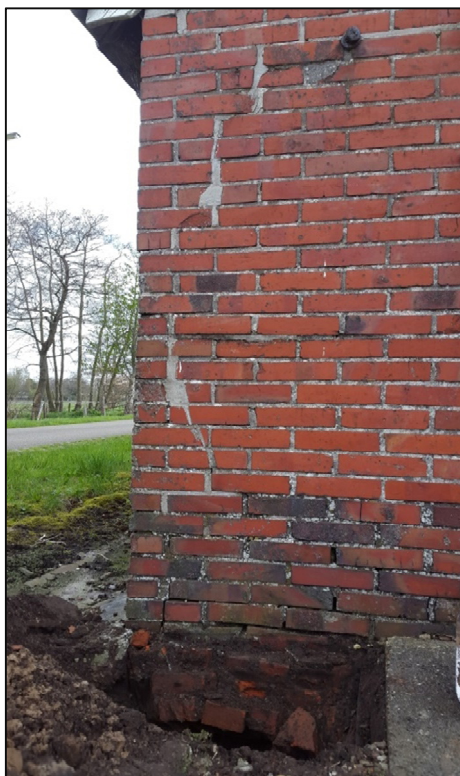
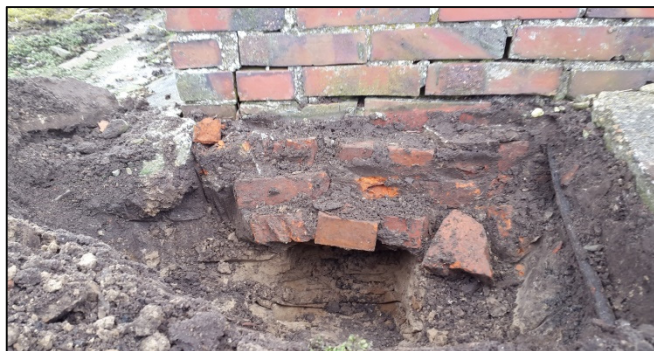
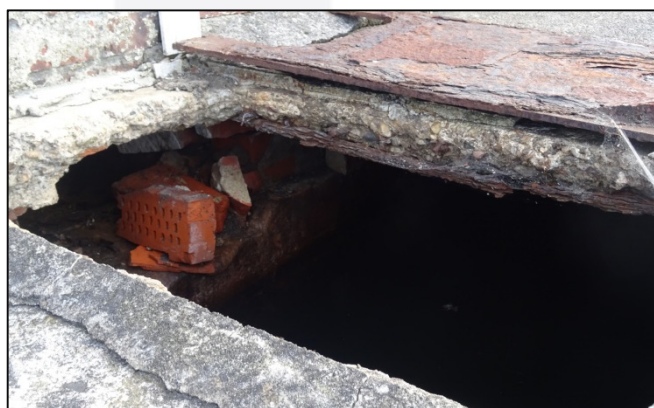
De fundering is op staal, hierbij wordt direct gefundeerd op een grondslag. Enige zetting is hierbij niet ongebruikelijk, echter bevinden in deze fundering meerdere grove scheuren en liggen de stenen los.

Achter de woonboerderij bevindt zich een oude mestkelder, deze is zeer slecht. De wapening ligt open en hierdoor is beton rot ontstaan. Hierdoor brokkelt het kelderdek aan de onderzijde af.

De kelder in het voorhuis is lek en er staat een laag water in.

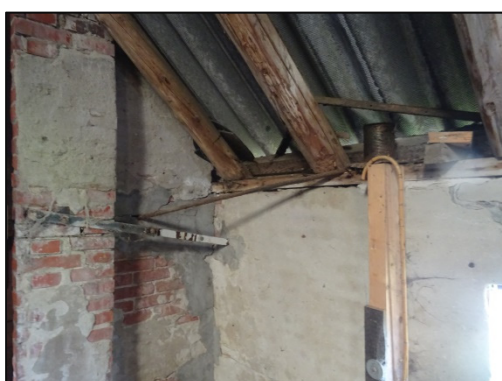
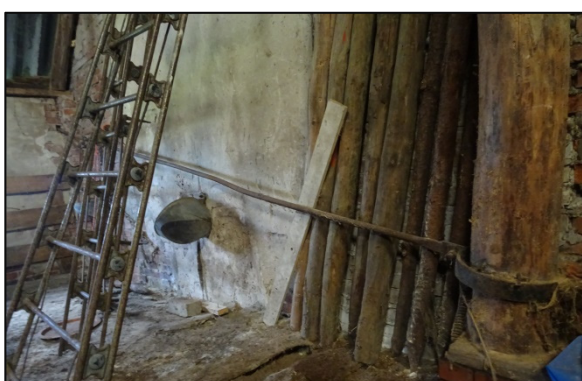
De gevels zijn uitgezakt en staan behoorlijk scheef (ca. 100mm). In het verleden is er een hulp constructie aangebracht. Er is echter niet vastgesteld of de toegepaste maatregelen c.q. aanpassingen constructief berekend zijn en dus kunnen functioneren als onbedoeld.

Hulp constructie tbv. uitzakken gevel

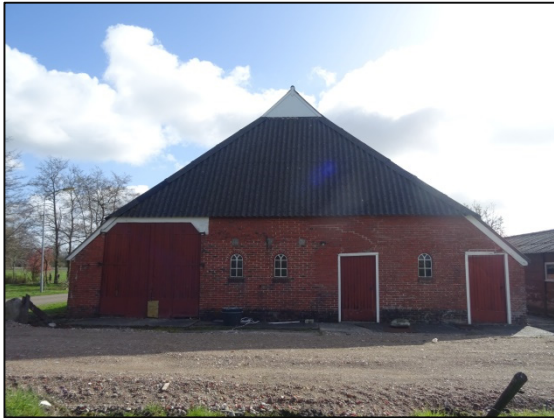
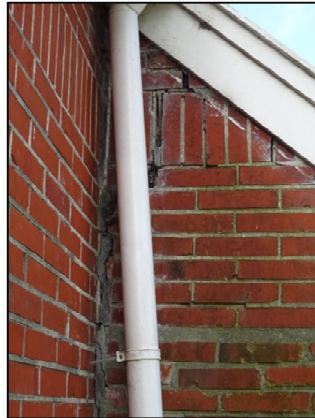
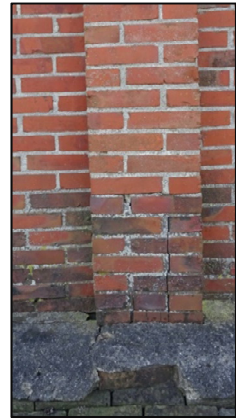
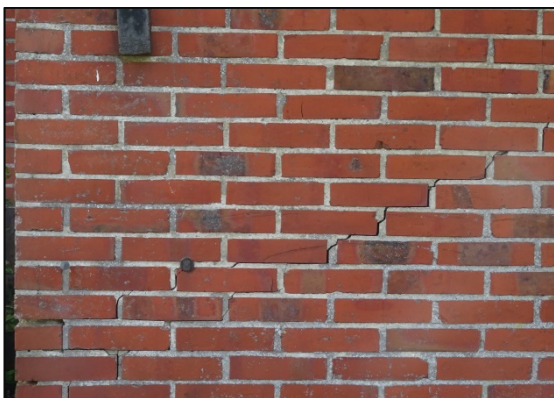
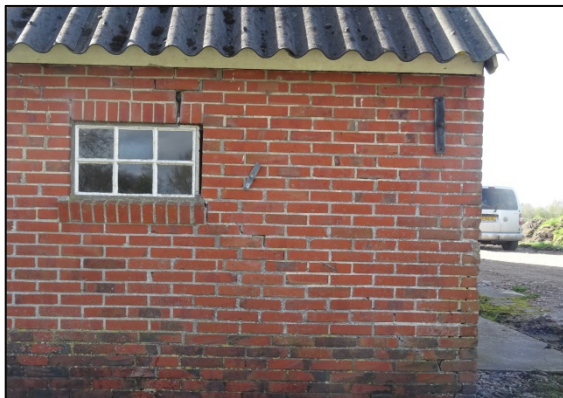
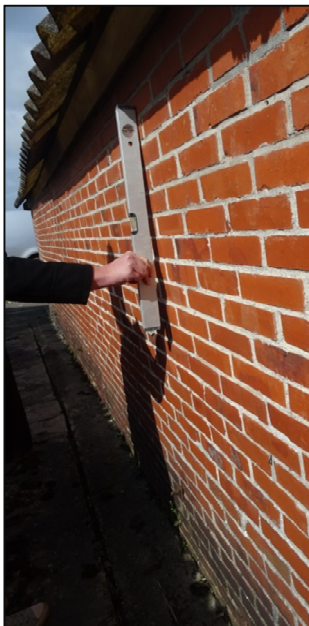
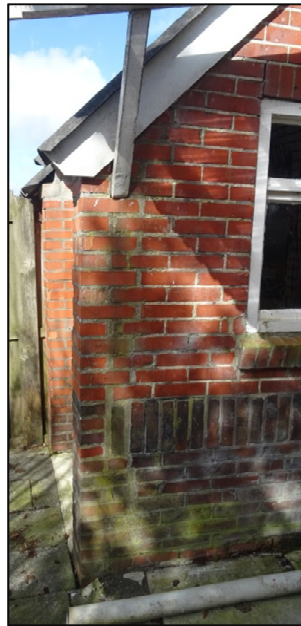
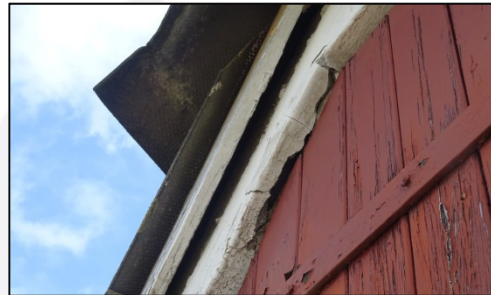
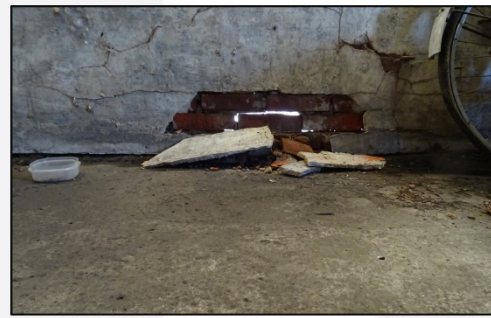
Er zijn diverse beschadigingen aan het metselwerk waargenomen. Daarnaast is het voegwerk verzand en dient opnieuw gevoegd te worden. Er zijn diverse reparaties aanwezig in het voegwerk. De reparaties zijn provisorisch uitgevoerd. Het oorspronkelijke voegwerk (wat al niet goed van kwaliteit was) zal dan verder verzanden en door de inwerking van vocht verder degraderen.

Bij bepaalde delen zijn de voegen compleet weg, zie foto's. De steens muren slaan aan de binnen zijde van het woonhuis door. Dit komt deels door de scheuren en deels door de steens muren.

Het beton latei ter plaatse van de grote achterdeur is aangetast door betonrot de wapening ligt open. Het latei is daardoor op meerdere plekken gescheurd, en open gebarsten.

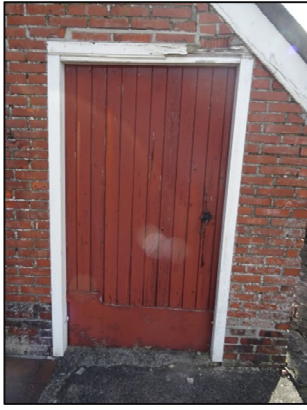
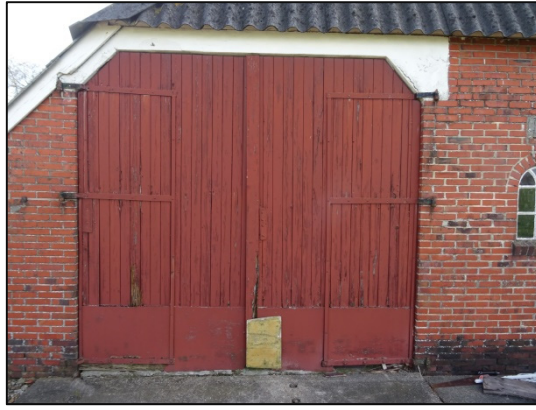
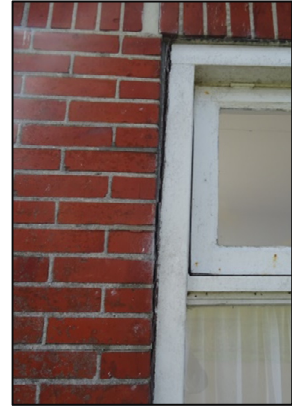
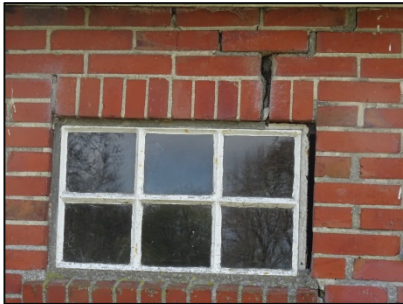
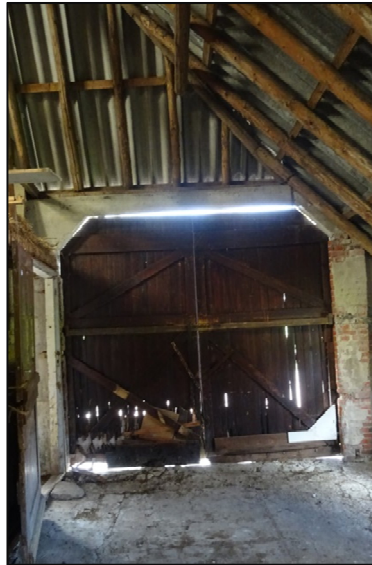
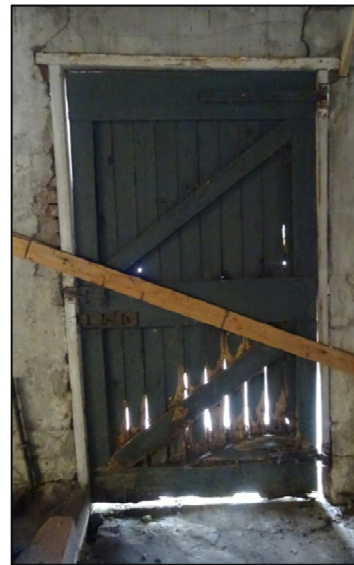
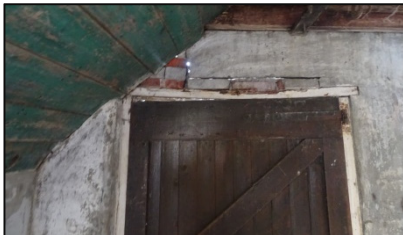
De kozijnen in de woning zijn uitgevoerd in hout, ook hier is het gevolg van zakking van de fundering terug te zien. Er zijn rondom diverse houtrotaantastingen en klemmende deuren/ramen geconstateerd. De deuren en kozijnen van de achtergevel zijn allemaal compleet vergaan zie foto's.

Het hang- en sluitwerk is verouderd en deels manco.

Tijdens de inspectie is er achterstallig buitenschilderwerk aan de houten kozijnen/ delen geconstateerd. Het houtwerk in het achterdeel van de boerderij is niet meer te herstellen.

*Advies: Met betrekking tot inbraakwerendheid is het aan te bevelen het hang- en sluitwerk op te waarden tot min. SKG*** kwaliteit, waarbij met name de beweegbare ramen niet moeten worden vergeten.*

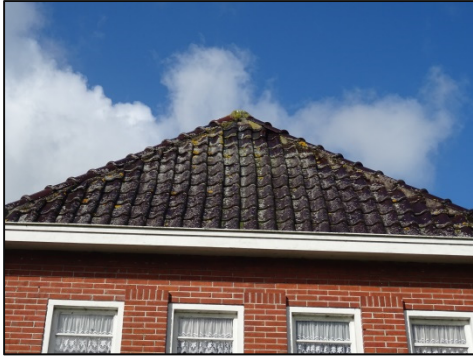
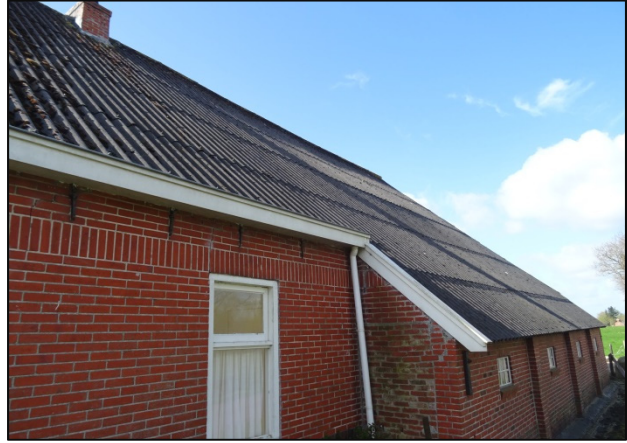
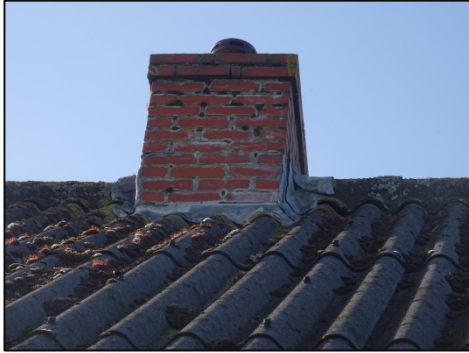
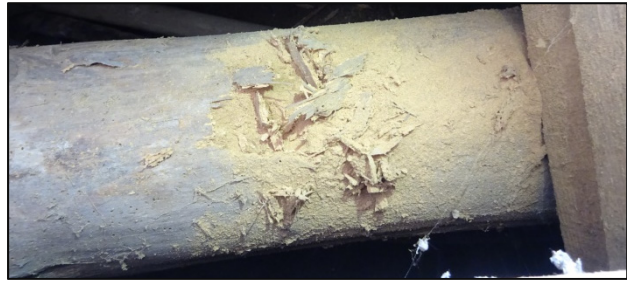
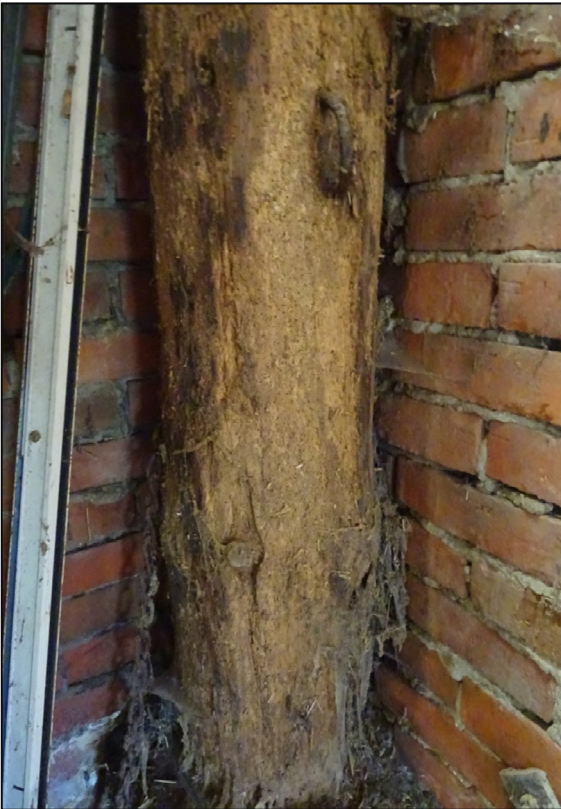
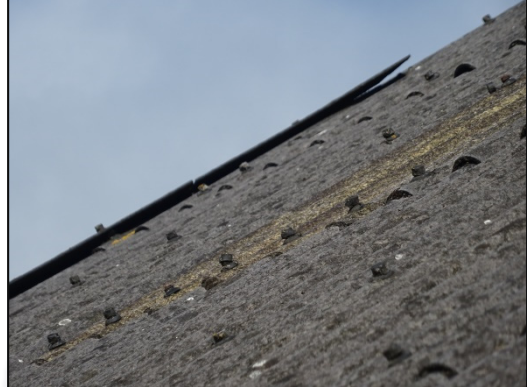
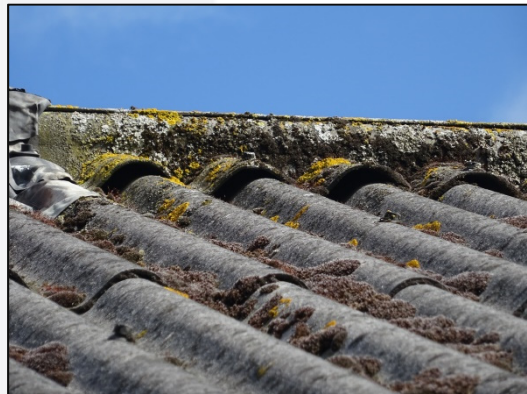
In de dakconstructie zijn actieve sporen (boormeel) van houtwormen waargenomen, zie foto's. Geadviseerd wordt nader onderzoek te laten verrichten door een houtwormbestrijder.

Op het dak van de woonboerderij zijn asbesthoudende golfplaten aanwezig. Op het bijgebouw zijn eveneens asbest golfplaten aanwezig. Ondanks het feit dat deze inspectie geen asbestinventarisatie is, maken we hiervan toch melding.

Er is wel een lichte lekkage rondom de schoorsteen geconstateerd.

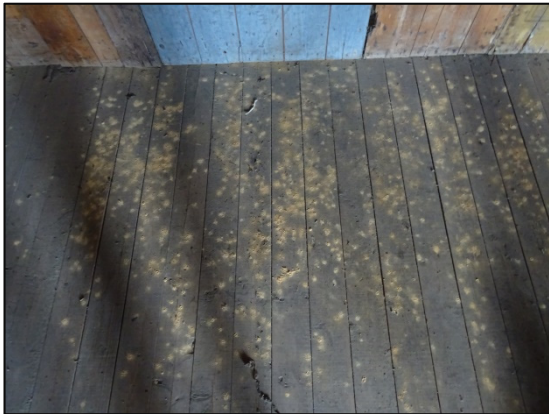
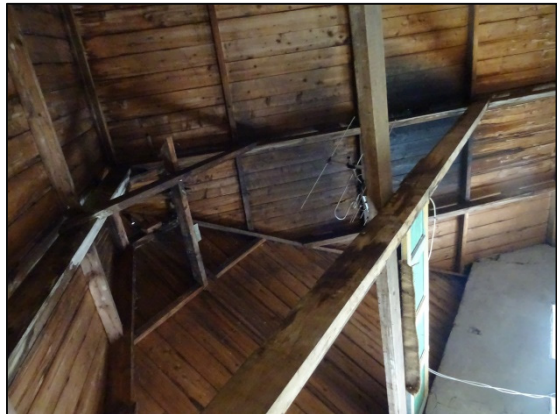
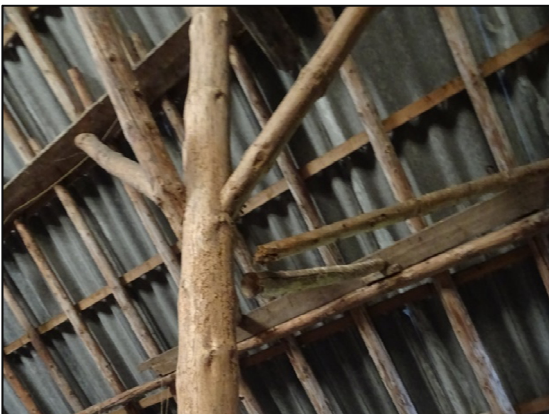
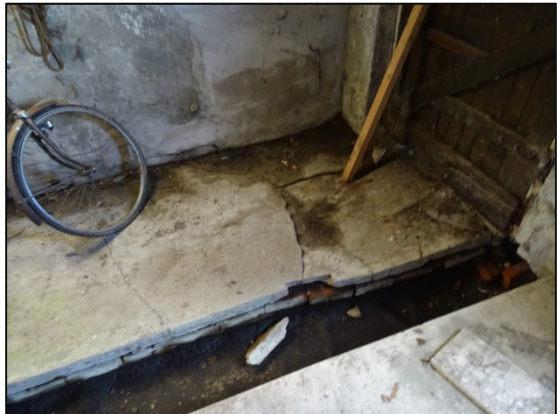
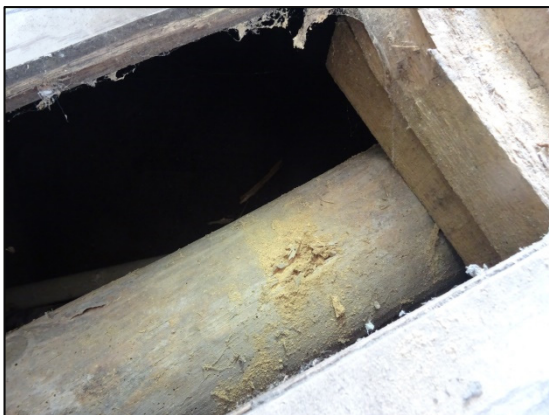
De balken van de begane grondvloer zijn in zeer slechte staat. De balken zijn namelijk volledig aangevreten door houtworm. De vloer is daardoor ook verzakt en onveilig.

De houten zoldervloer is in redelijke staat echter is deze ook aangetast door houtworm.

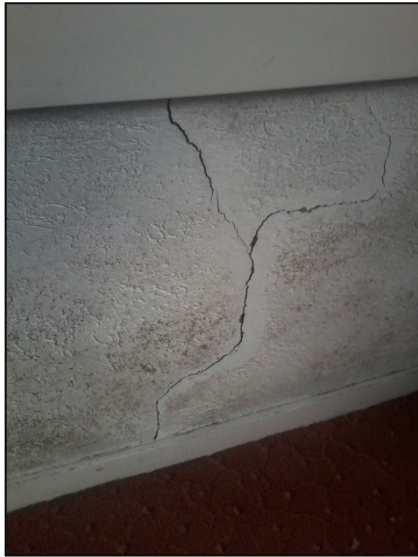
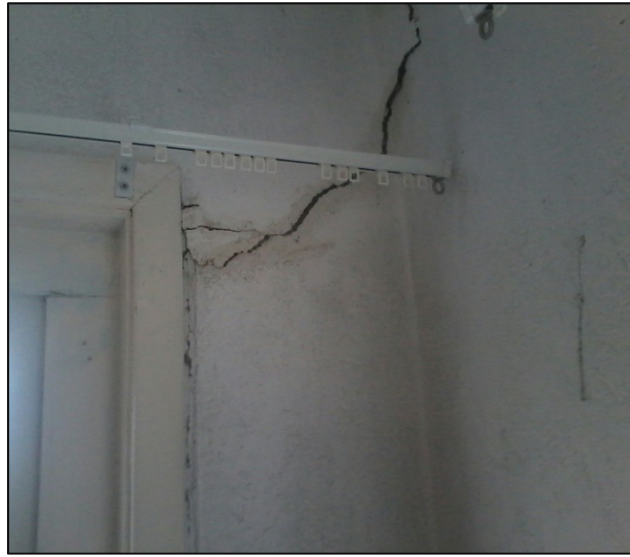
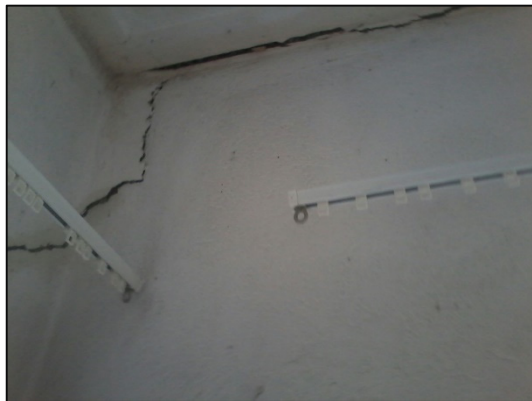
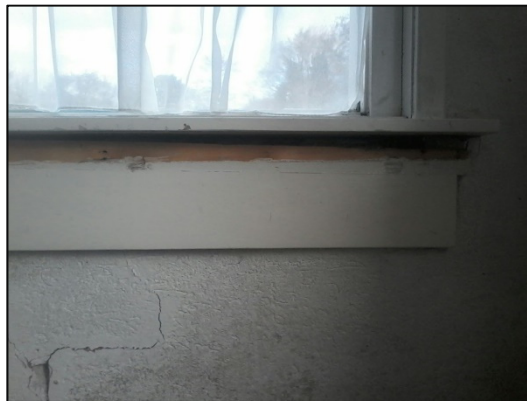
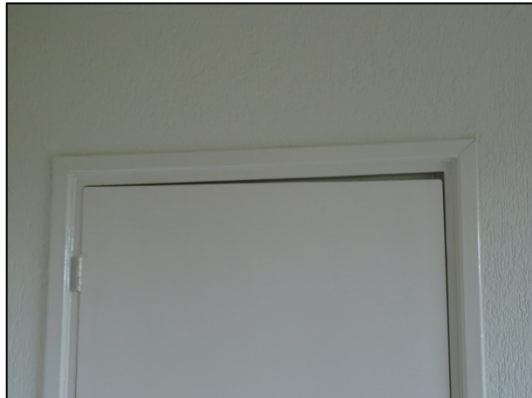
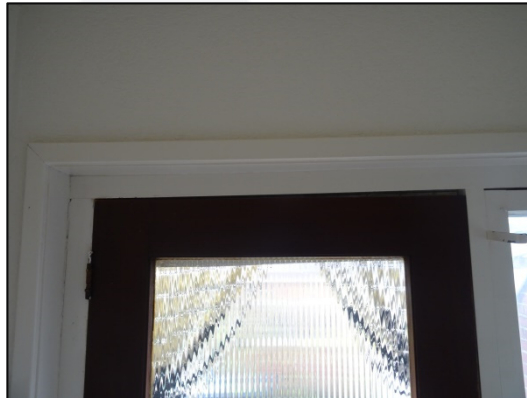
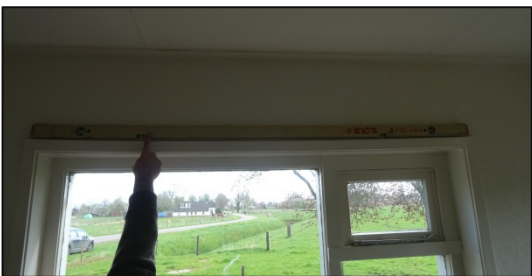
De steens muren slaan aan de binnen zijde van het woonhuis door. Dit komt deels door de scheuren en deels door de steens muren.

Tevens is er verzakking in de binnenwanden waarneembaar. Daarnaast zijn de binnenwanden op diverse plekken gescheurd.

De kozijnen in de woning zijn uitgevoerd in hout, ook hier is het gevolg van zakking van de fundering terug te zien. De binnendeur kozijnen zijn verzakt en zijn compleet uit de haak gezakt. Daardoor zijn ook verschillende klemmende deuren/ramen geconstateerd.

De deuren en kozijnen van de achtergevel zijn allemaal compleet vergaan zie foto's.

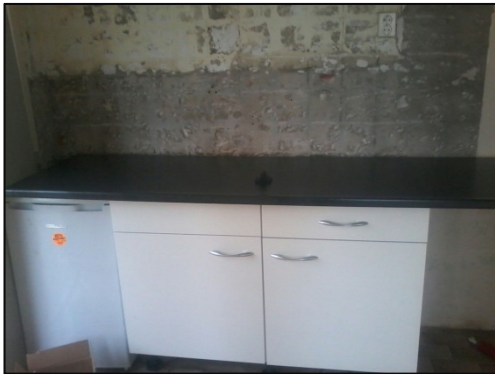
De keuken is gedateerd doch functioneel.

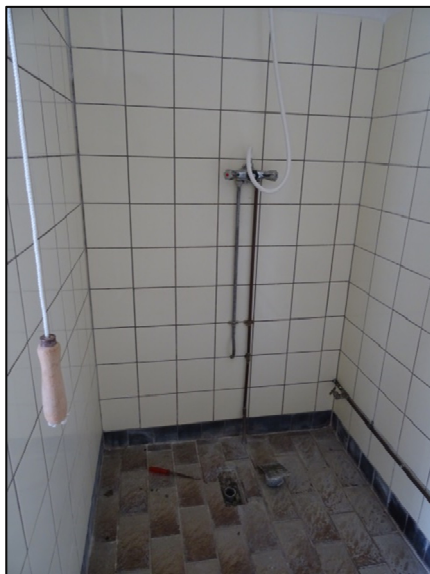
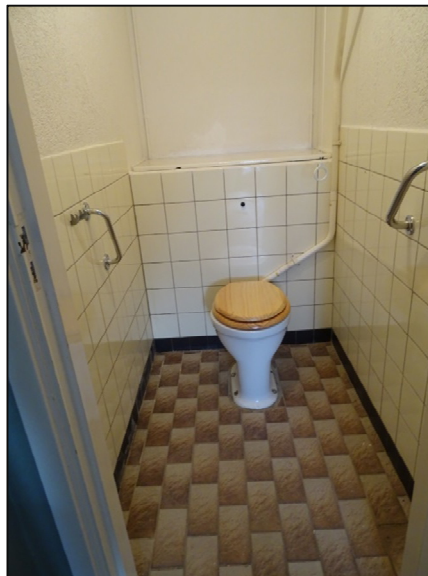
Gedateerd, doch functioneel. Wandtegels in badkamer klinken verspreid hol. Bij kloppen op te tegels hol klinken wordt veroorzaakt dooreen mindere hechting of een sporadische toepassing van lijm of mortel bij het aanbrengen schrale voegen.

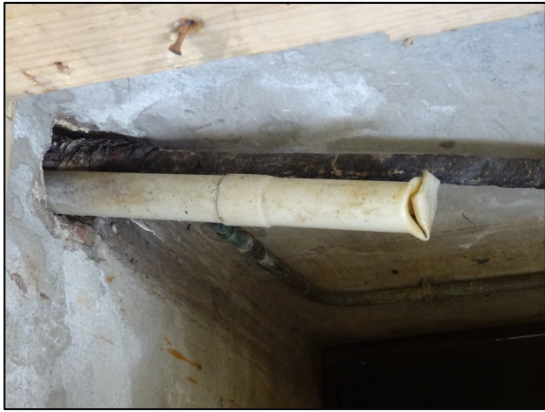
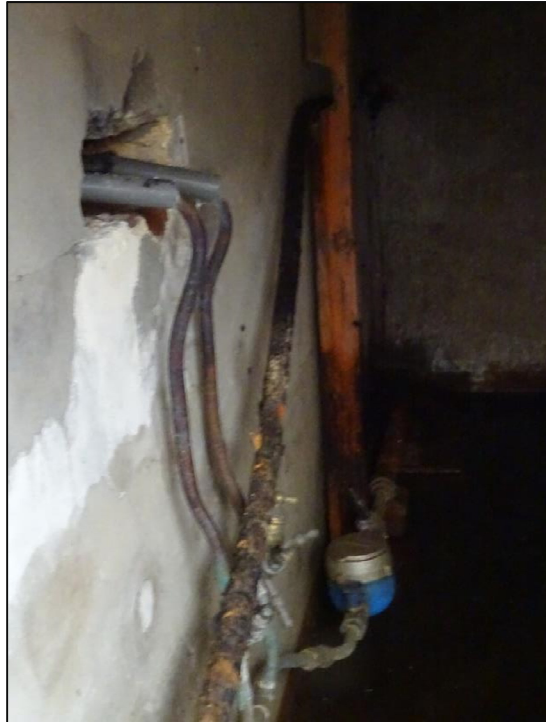
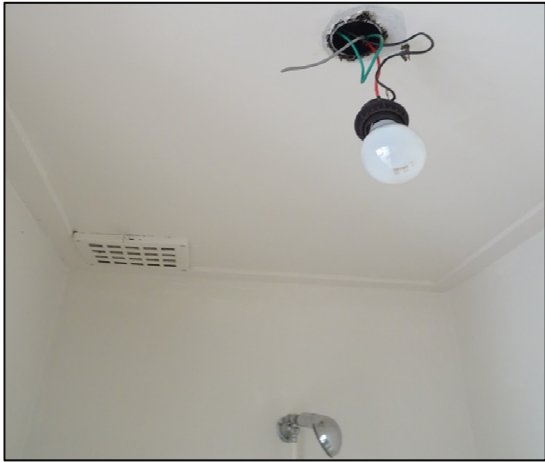
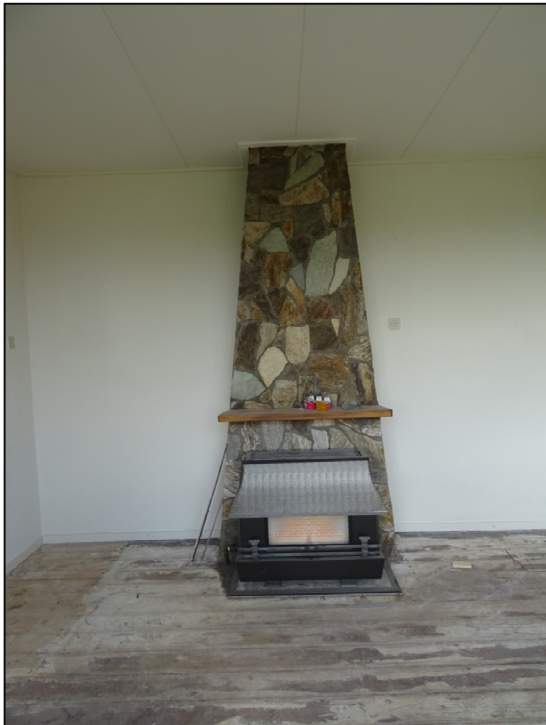
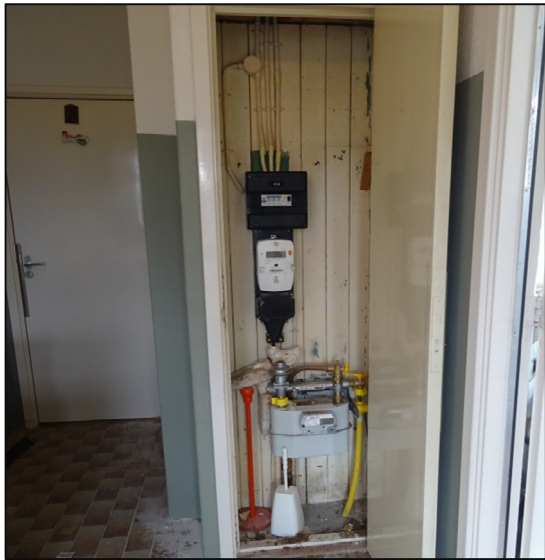
De woning is van elektriciteit voorzien middels een oude teer hoofd kabel. Deze loopt door de kelder.

De watermeter bevindt zich in de kelder, echter is de kelder lek. Wanneer de meter afgelezen moet worden zal de kelder leeg gepompt moeten worden.

Wij adviseren u op elke verdieping een rookmelder op te hangen. Eventueel in combinatie met een CO-2 melder.

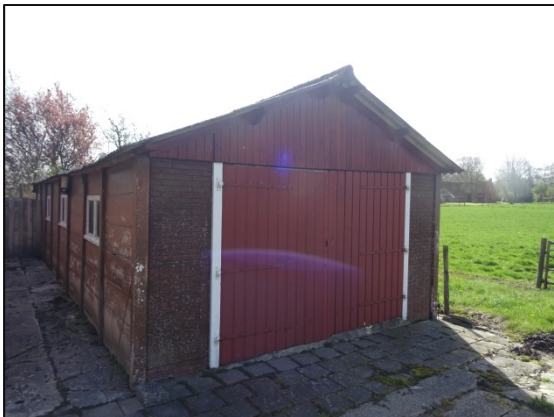
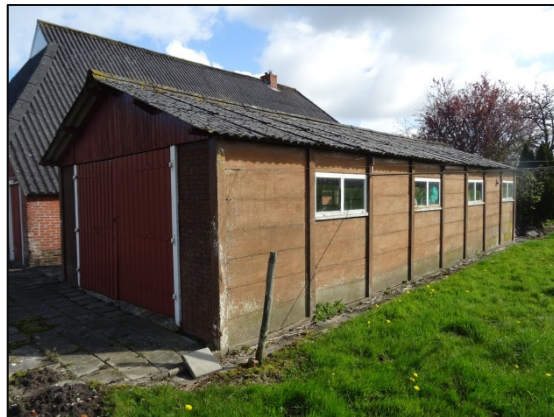
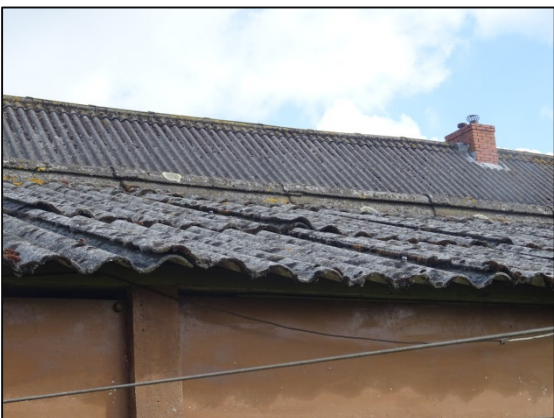
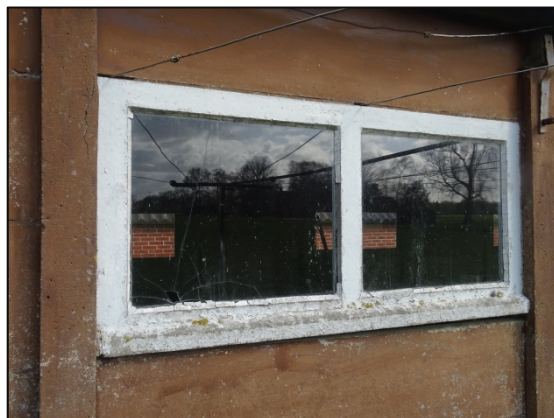
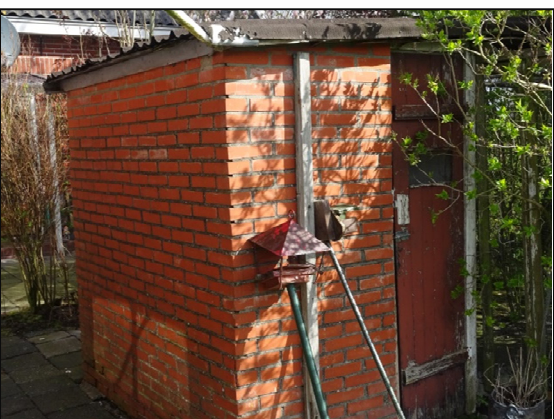
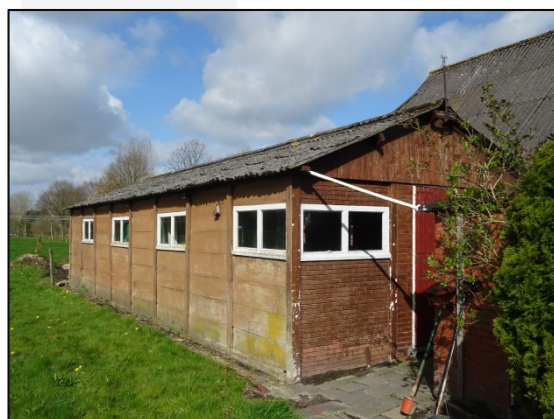
Aan de vrijstaande schuur zijn diverse gebreken waargenomen:

- Actieve sporen van houtwormen/boktor;
- Asbest dakplaten welke sterk zijn verouderd/vervuild en gebroken zijn;
- Schilderwerk van houten delen in slechte staat.
