| Onderwerp: | <b>verkennend milieukundig bodemonderzoek volgens NEN 5740+A1<br/>Centrumplan hoek Dorpsstraat / Beukenlaan te Nieuw-Roden</b> |
| Projectnummer: | <b>20-M9651</b> |
| Opdrachtgever: | <b>Alleen Bouwzaken</b> |
| Datum: | <b>15 januari 2021</b> |

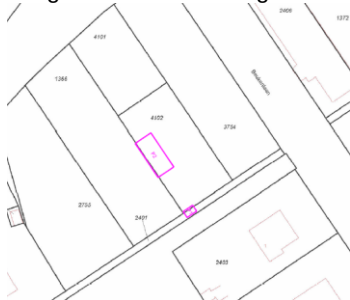
figuur 2: situering gesaneerde delen

De sanering is uitgevoerd in de periode 9 t/m 15 juni. Van beide spots tezamen is in totaal ca.118 ton met minerale olie en PAK verontreinigde grond ontgraven en afgevoerd naar Stainkoeln in Groningen ter verwerking.

In figuur 2 is de situering van de gesaneerde terreindelen opgenomen.

Aldus wordt op grond van de onderzoeksresultaten geconcludeerd dat middels de genomen maatregelen aan de saneringsdoelstelling is voldaan.
