## Bodemonderzoek

**Rapportage** : Verkennend bodemonderzoek

**Locatie** : J.P. Santeeweg 109  
9312 TA Nietap

**Kenmerk** : 21173

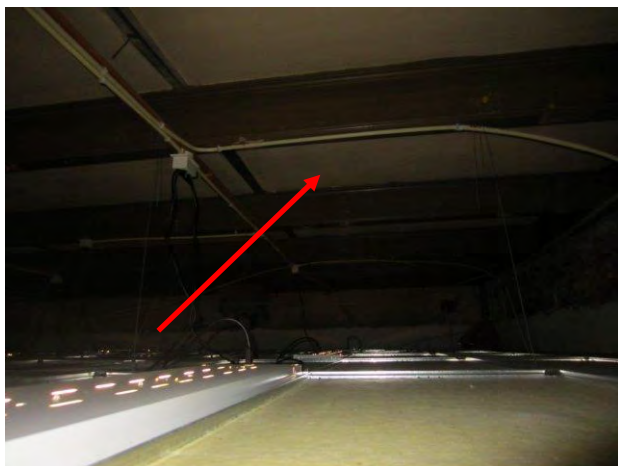
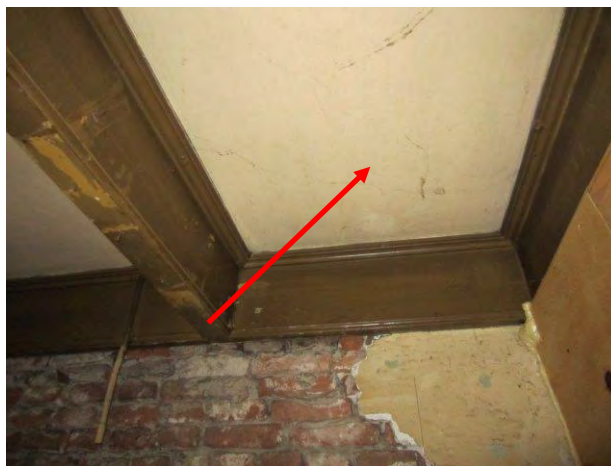
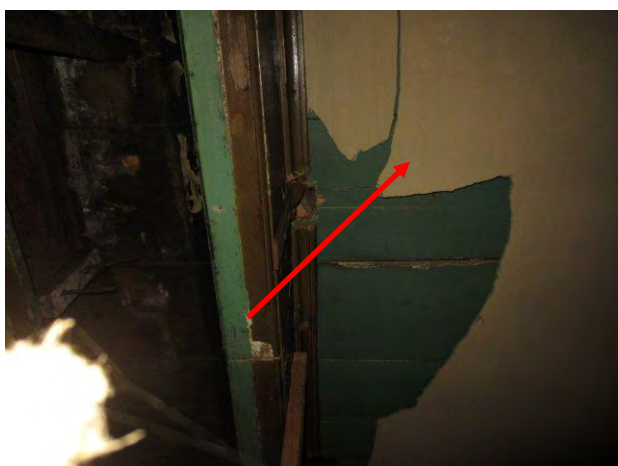
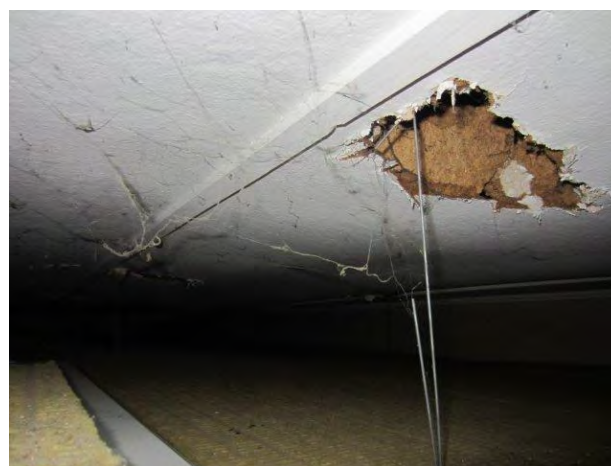
| Bron | DV01 |
|---|---|
| Opmerkingen/ aanbeveling:<br>Plafond opbouw: Vanuit het lokaal gezien zit er een systeemplafond, 40cm daarboven zit een oud zachtboardplafond, ongeveer 50cm daarboven zit de oude originele houten zoldervloer. Tussen de balken van de originele vloer zit de asbesthoudende beplating. In de gemeenschapsruimte is geen zachtboard tussen plafond aanwezig. | |

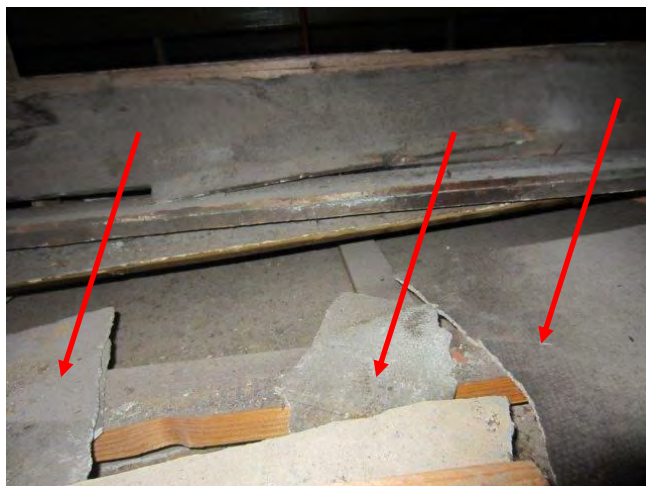
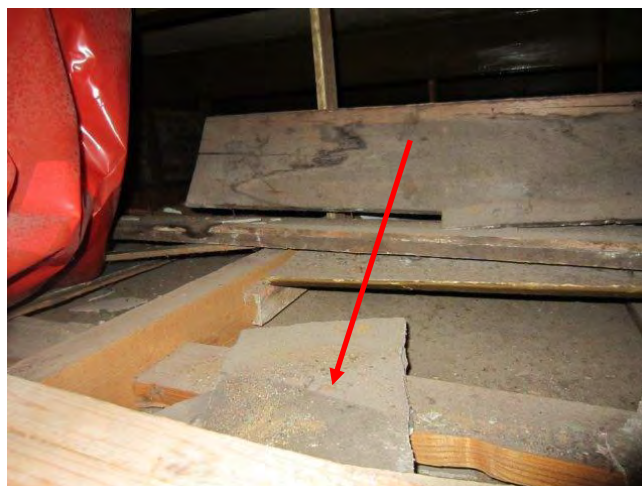
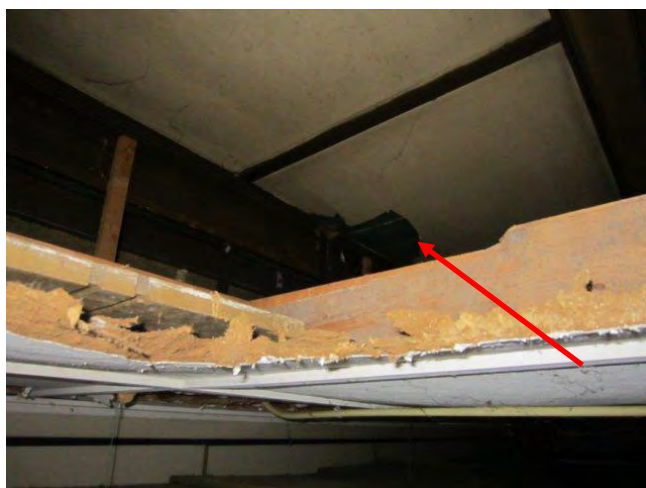
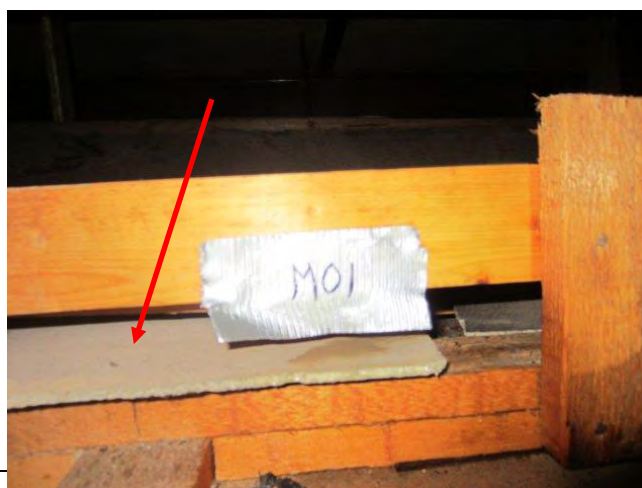
| <b>Bron</b> | <b>DV02</b> |
|---|---|
| <p>Opmerkingen/ aanbeveling:</p> <p>De brokstukken liggen verspreid op het zachtboard plafond. Wij adviseren om de het systeem plafond niet meer open te maken en de tussenruimtes boven het systeemplafond als asbest besmet te beschouwen.</p> <p>Wij adviseren om deze bron mee te nemen bij het uitvoeren van een NEN 2991 onderzoek (in combinatie met CV-ruimte).</p> <p>Sanering van de brokstukken wordt aanbevolen hierbij systeemplafond en zachtboardplafond in containment meenemen.</p> | |

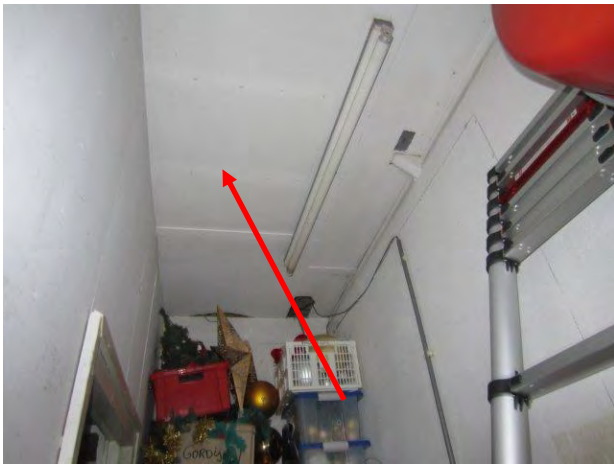
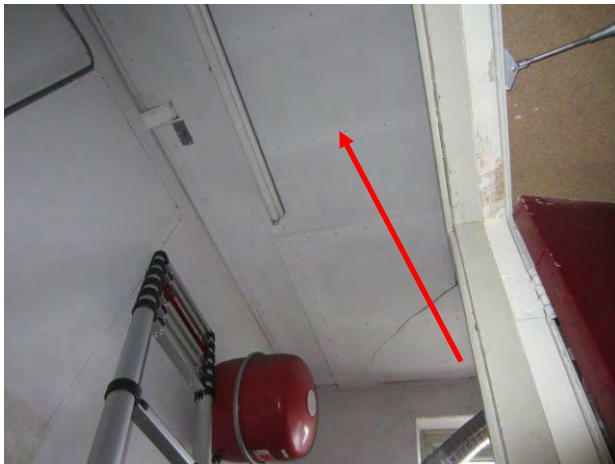
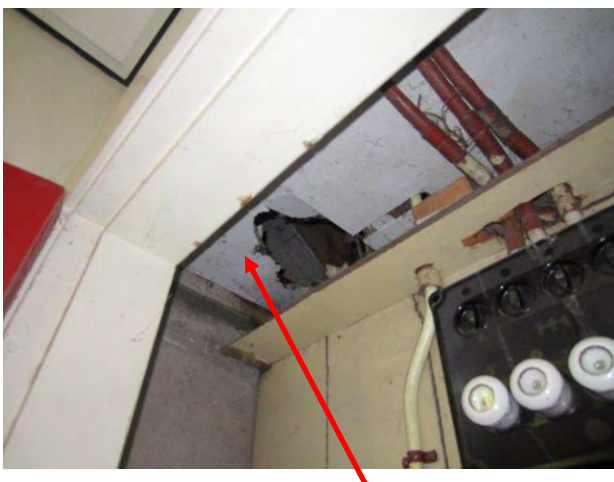
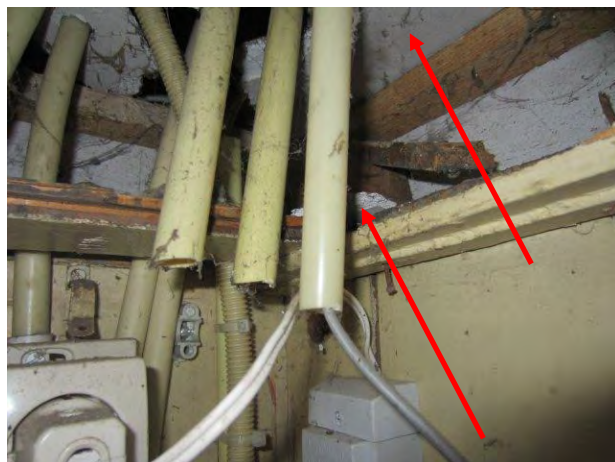
| Bron | DV03 |
|---|---|
| Conditie | Zwaar beschadigd en gescheurd |
| <b>Risicoklasse</b> | <b>3, binnen</b> |
| <p>Opmerkingen/ aanbeveling:</p> <p>Plafond van de cv-ruimte loopt door tot in de meterkast. Beide plafonds zijn beschadigd. Er zijn diverse brokstukken geconstateerd in de meterkast en op het plafond van de cv-ruimte. Wij adviseren deze ruimtes niet meer te gebruiken en om een NEN 2991 besmettingsonderzoek uit te laten voeren.</p> <p>De CV-ruimte wordt tevens gebruikt als opslag. Mogelijke besmetting van de in opslag staande goederen (o.a. kerstversiering).</p> | |

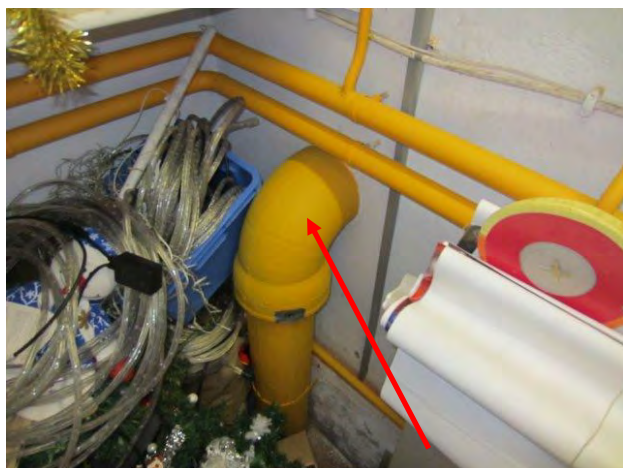
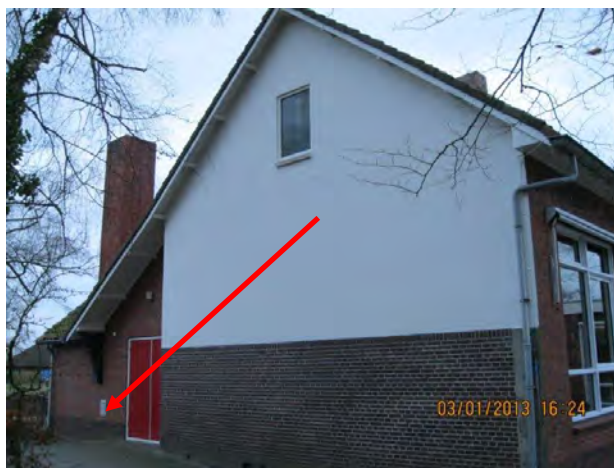
| <b>Bron</b> | <b>DV04</b> |
|---|---|
| Opmerkingen/ aanbeveling:<br>Betreft een ontluchtingsbuis die door de muur naar buiten loopt. Buis is aanwezig in CV-ruimte. | |

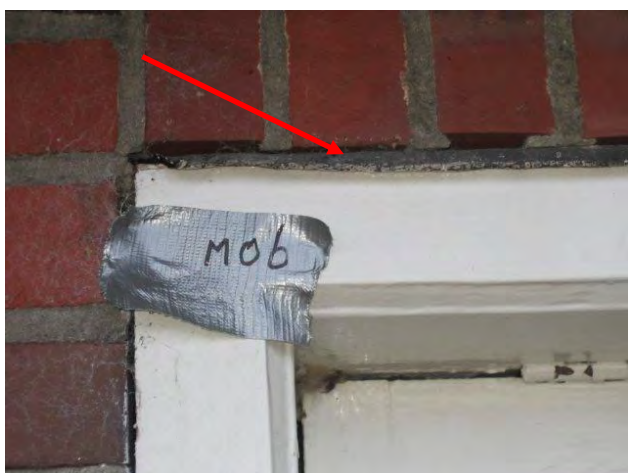
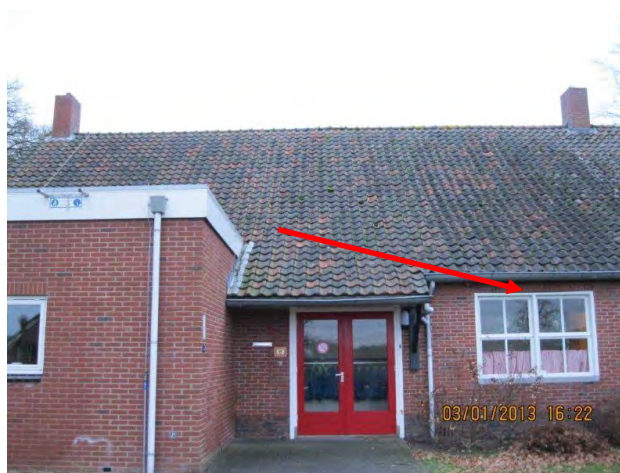
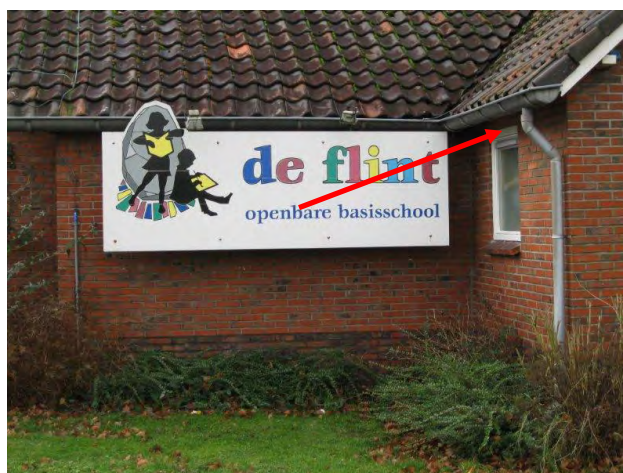
| Bron | DV06 |
|---|---|
| <p>Opmerkingen/ aanbeveling:</p> <p>Betreft bitumen slabben boven kozijnen, deze zijn geconstateerd bij 3 kozijnen in de voorgevel.<br/> Waarschijnlijk aanwezig bij meer kozijnen, dit was niet waar te nemen tijdens het onderzoek.<br/> Voorafgaand aan sloop of sanering dient dit nader bepaald te worden.</p> | |

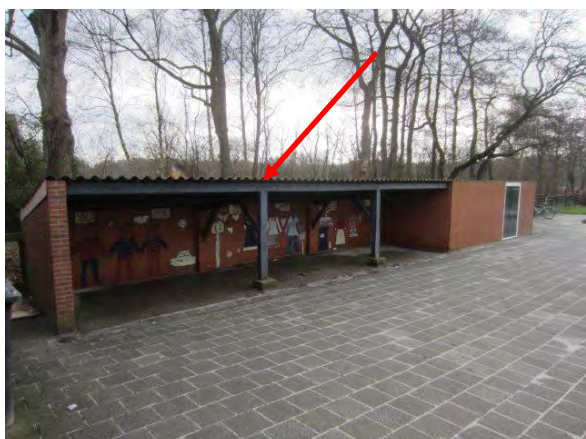
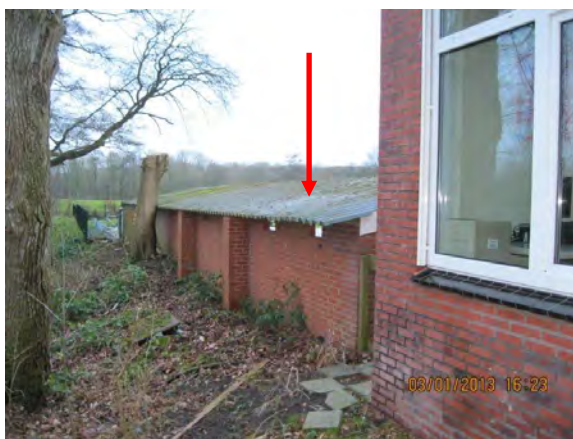
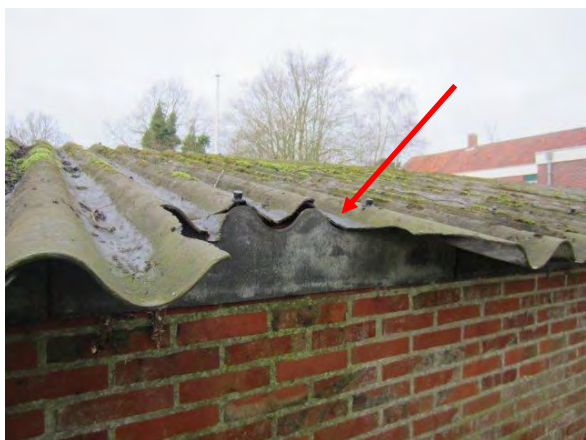
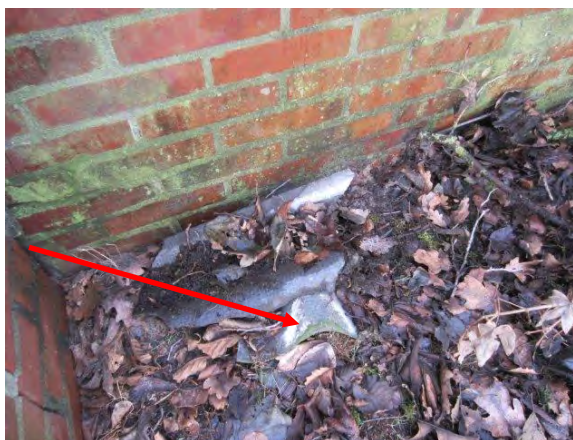
| <b>Bron</b> | <b>DV07</b> |
|---|---|
| <p>Opmerkingen/ aanbeveling:</p> <p>Golfplaten zijn zwaar verweerd en lokaal beschadigd.<br/> De losse stukken liggen achter de stalling op het maaiveld tussen de struiken. Geadviseerd wordt om de losse brokstukken op korte termijn te laten verwijderen.</p> | |
