# Verkenkend onderzoek asbest

De Zulthe te Roden

Projectnummer: 2023-0623

Datum: 30 januari 2024

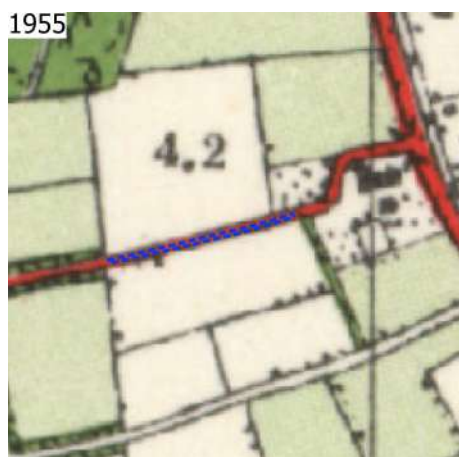
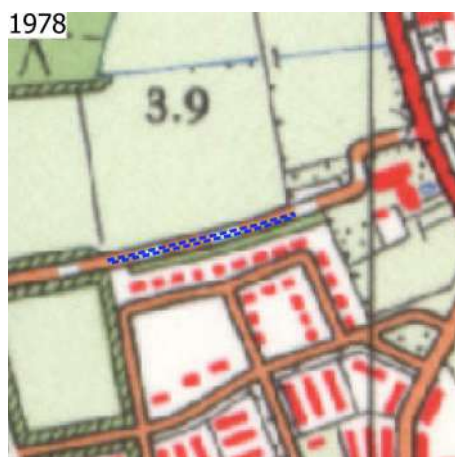
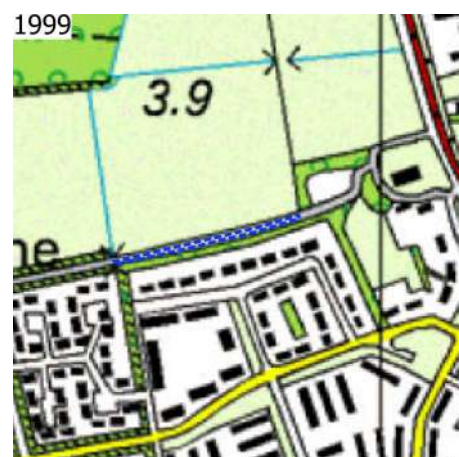
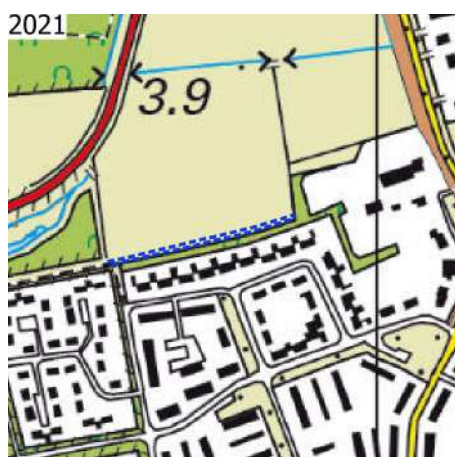
Voor het historisch onderzoek zijn de topografische kaarten van 1890 tot op heden bestudeerd. In onderstaande afbeeldingen zijn van de jaartallen 1955, 1978, 1999, 2021 kaartuitsneden weergegeven (opvolgend).

Op historische topografische kaarten is vanaf 1902 een pad/weg zichtbaar ter plaatse van de onderzoekslocatie. Dit pad / deze weg loopt vanaf de Maatlanden tot aan de Zulthe. Door de jaren heen is in de omgeving van de onderzoekslocatie steeds meer bebouwing zichtbaar. Op kaarten vanaf 2006 is het pad niet meer zichtbaar. Sindsdien is de terreinindeling voor zover bekend niet meer significant gewijzigd.

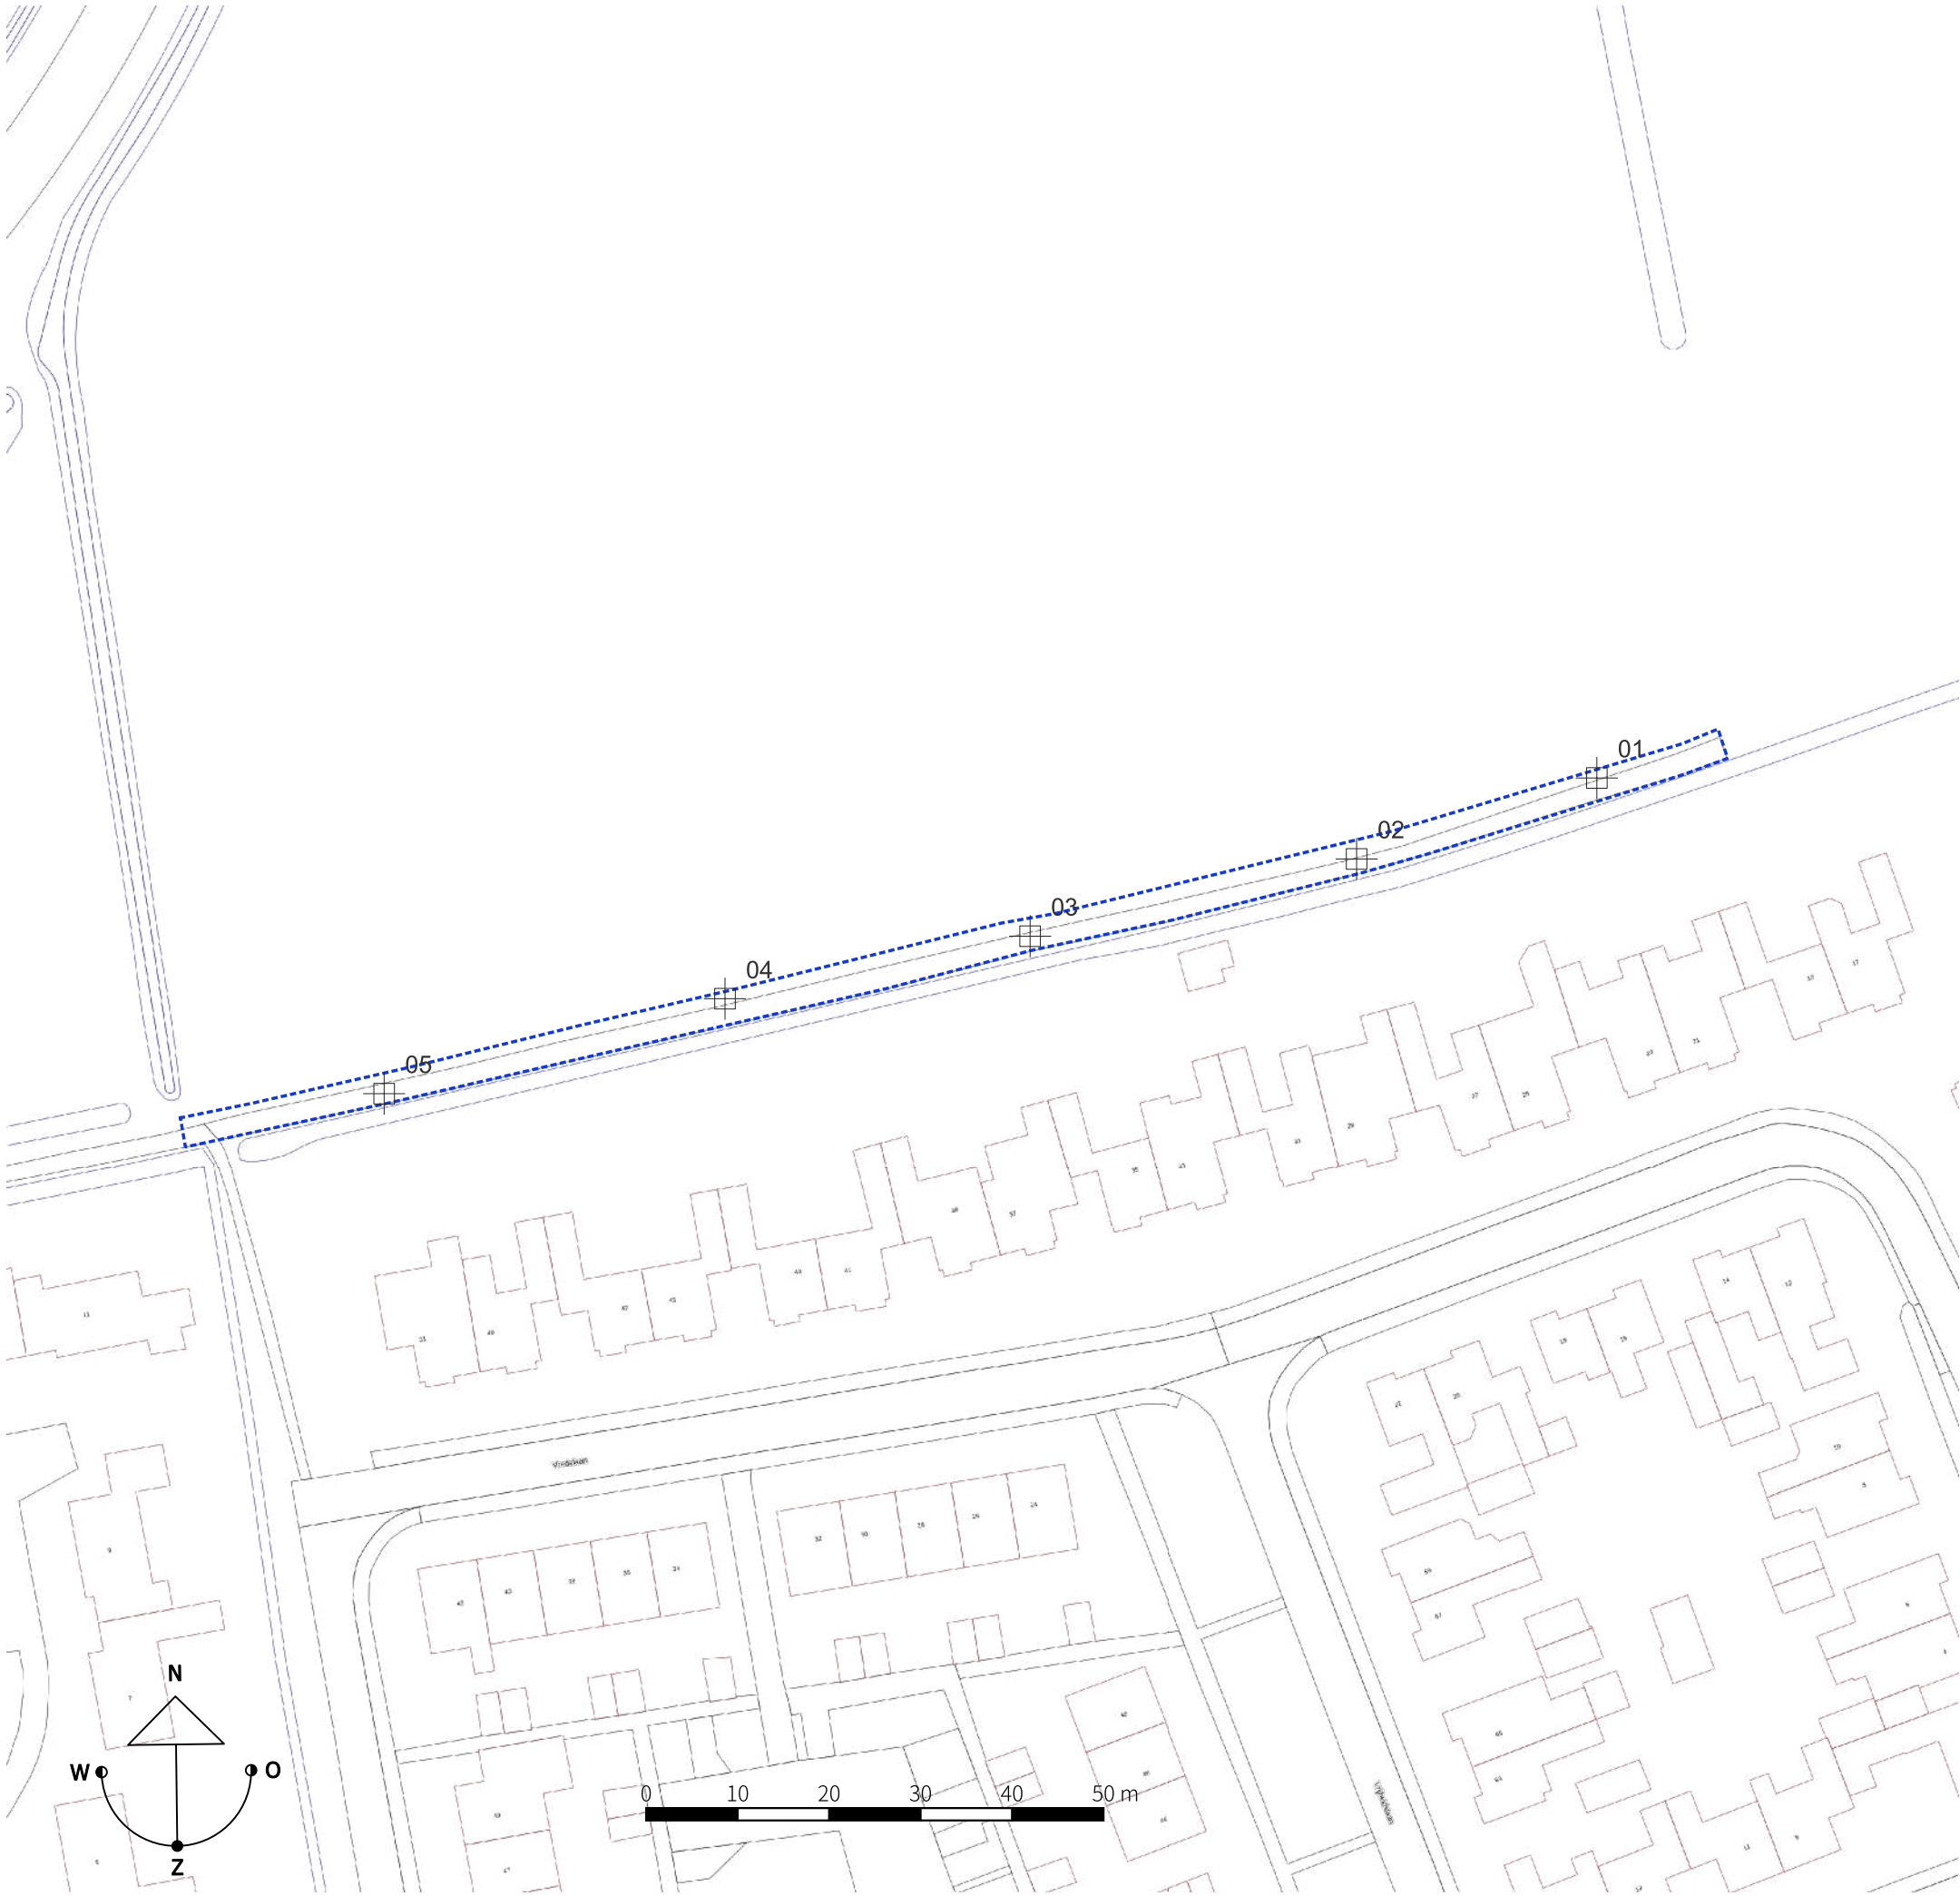
## Bijlage 2. Situatietekening

De posities van de onderzoekpunten zijn op de tekening in bijlage 2 weergegeven.

Gat 0,3m x 0,3m x 0,5m doorgeboord tot 0,9 à 1,0 m-mv
